# 松川と サンアントニオ川 を比べてみると…

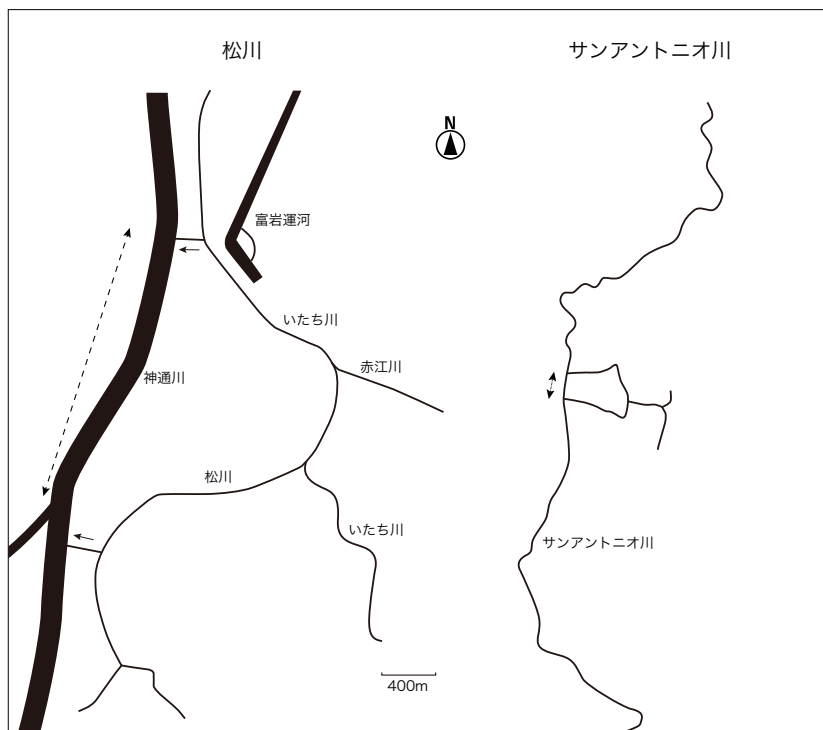
⑥

ところが、同縮尺で見ると、下記の図のようになり、規模感が全く異なることがわかります。サンアントニオ川のバイパスは、400メートルもない程ですが、神通川のバイパスは、2キロ程はありそうです。

川が蛇行していたために、水害が発生し、バイパスを作ったという点で、同じ歴史を持つ神通川（蛇行部分の名残りが、松川といたち川）と米国・サンアントニオ川。

さらに、現在の松川の水源は、神通川ではなく常願寺川であり、同じく常願寺川が水源のいたち川や赤江川などが流入しており、複雑な状況になっています。
